## **Dichtflächen Planen:**

Luftgekühlte Motoren & Mechanische Werkstatt

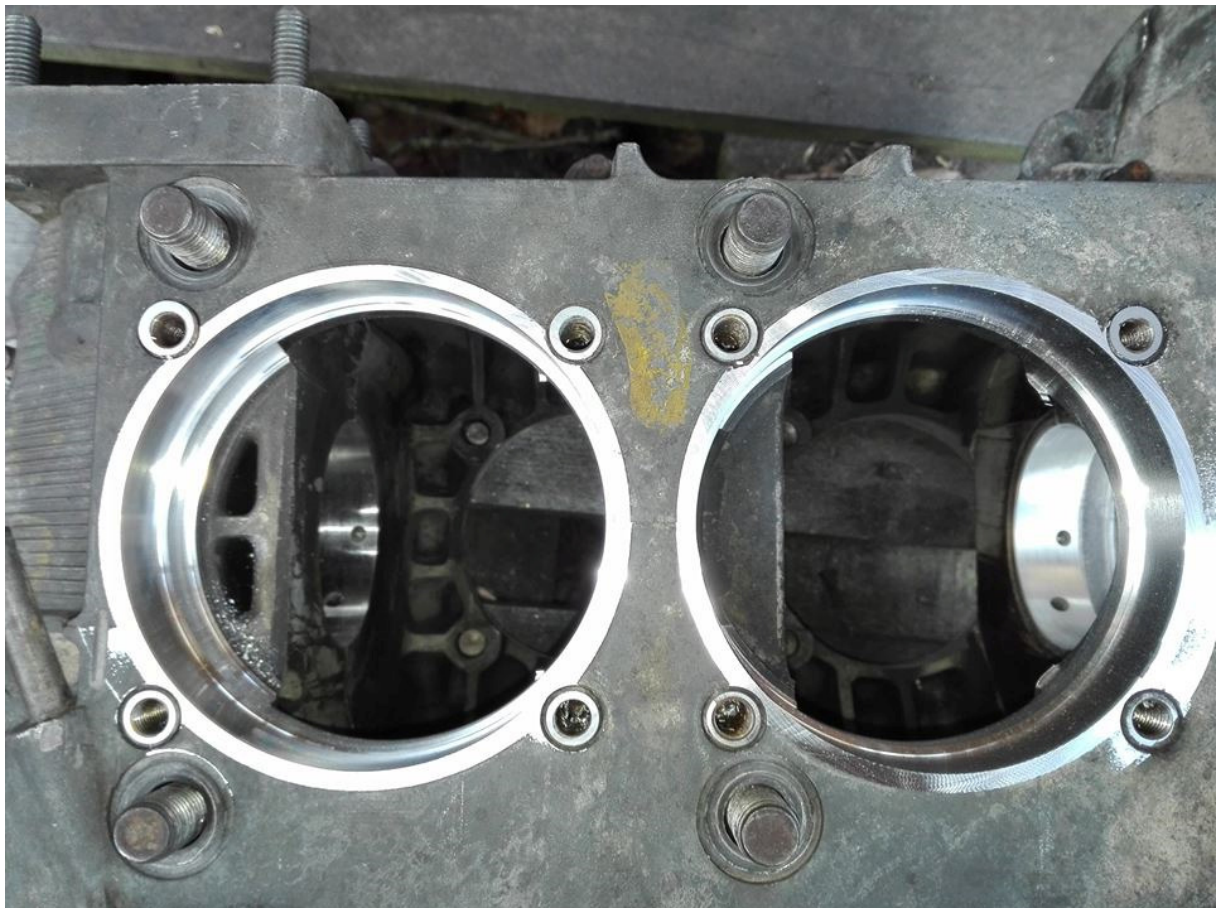
Heute habe ich ein schönes Exemplar vom Instandsetzer geholt. Deutlich kann man erkennen, das auf der einen Seite weniger als auf der anderen Seite runtergenommen wurde. Gerade wurde es wahrscheinlich viel eher, da hätte weniger abnehmen gereicht.

Sauber geplante Dichtflächen rechte Motorseite.

Bei einer Motorüberholung lasse ich daher immer die Dichtflächen am Motorgehäuse planen. Kostet knapp 100 Euro ist aber relativ günstig zum Rest. Die 100€ sind gut investiertes Geld !

Nachdem dann ein Motor so geplant wurde wie im Bild muss also zwingend der Kolbenrückstand eingemessen und durch Ausgleichsscheiben wieder auf Mindestabstandsmaß zum Kopf gebracht werden.

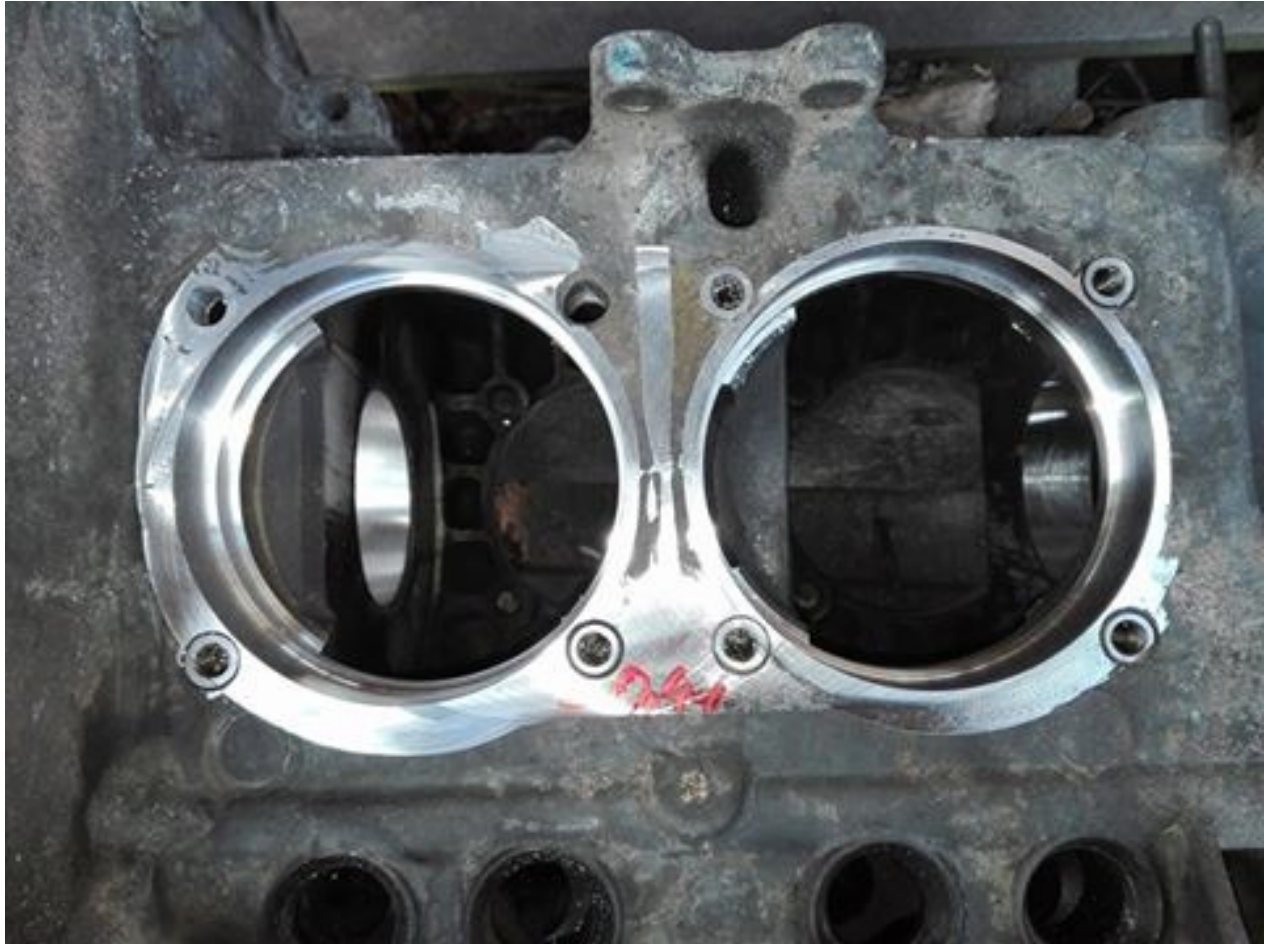
Aber bei einem Axialgeteiltem Motorgehäuse muss man auch darauf achten, das die Kurbelwelle anschliessend wieder in der Mitte zur Dichtflächen sitzt. Ich kann also nicht planen bis gerade ist. Auch die beiden Dichtflächen müssen wieder vom Abstand zur

Lagerstelle in der Kurbelwellengasse gleich sein. Um das zu erreichen wurde auf einer Seite mehr abgenommen als auf der anderen. Ich hoffe Ihr versteht was ich meine 😊;-)

Dichtfläche andere Seite. Dort musste erheblich mehr abgenommen werden, damit die Kurbelwelle wieder in der Mitte beider Dichtflächen steht. Wenn man die Dichtflächen nicht macht, kann folgendes passieren:

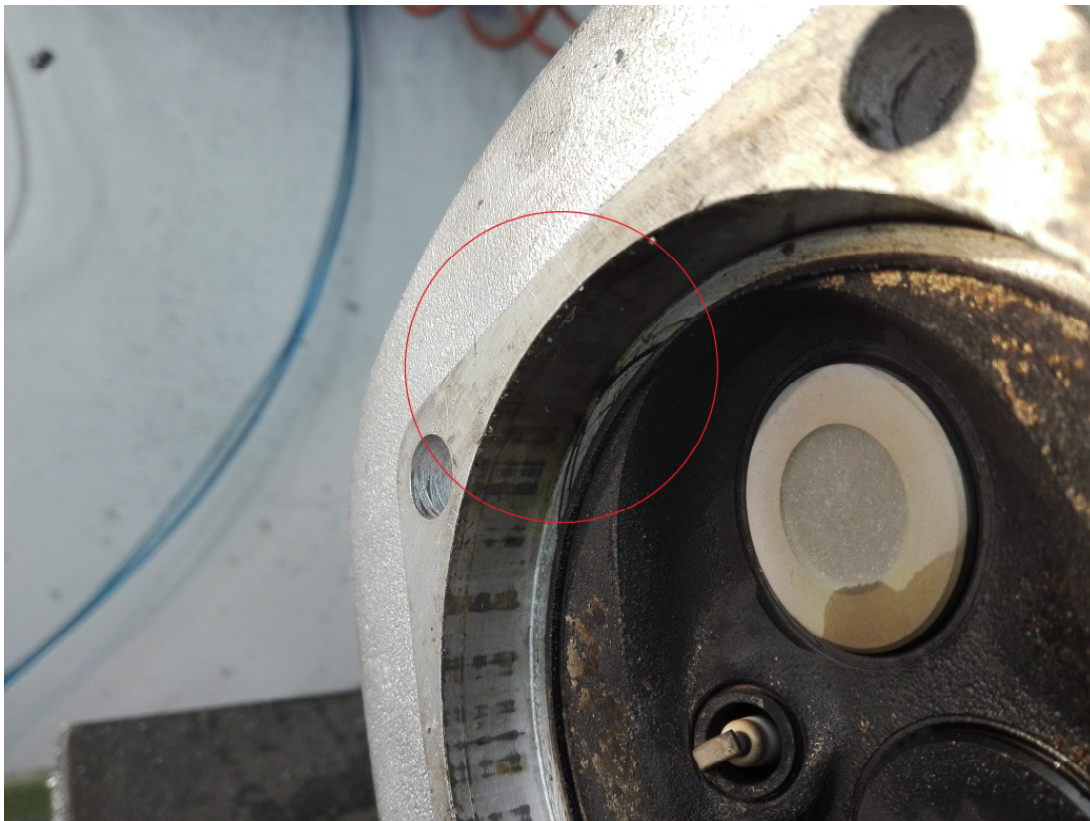
Wenn man nun einfach auf eine ungerade Dichtfläche wieder neue Zylinder baut kann sich sicher jeder vorstellen das es oben am Kopf dann auch nicht richtig dicht werden kann. Es gibt ja keine Dichtung die Unebenheiten "ausgleichen" kann, folglich wird der Motor wieder undicht oder hat gar nicht erst volle Kompression, weil es an den Köpfen rauspfeift.

Deutlich zu erkennen, der Kopf hat abgeblasen (roter Kreis). Erkennbar an den beiden Blow Out Streifen an der Dichtfläche und braunen Verfärbungen an der Wandung wo das Gas dann ausgetreten ist.

Zudem hatte sich der Kopf im ganzen verzogen und musste geplant werden. Pfusch zahlt sich am Ende nicht aus !
